COORDINAMENTO DELLE CONSULTE TERRITORIALI DI PATTI SEGNALAZIONI SUL TORRENTE PROVVIDENZA (22/02/2016)

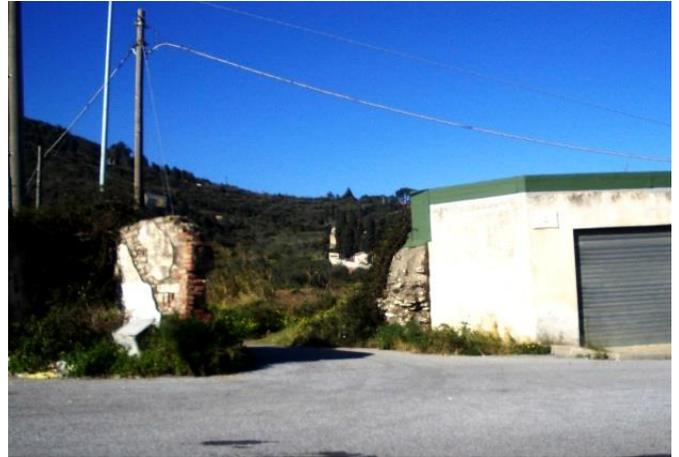
- Il varco da Via Fiume più vicino al ponte Provvidenza (vedi foto sopra, in cui è evidente la frattura del muro d'argine) è l'unico che si trova quasi allo stesso livello dell'alveo. Lo dimostra la scarsa pendenza rilevabile nella strada d'accesso dal fiume (foto accanto). Ciò lo rende esposto alle esondazioni, anche perché è perfettamente perpendicolare al fiume. .

- Da notare il cartello di *Stop* destinato a chi accede dal fiume, che “ufficializza” il passaggio veicolare e che per questo sarebbe opportuno rimuovere subito.

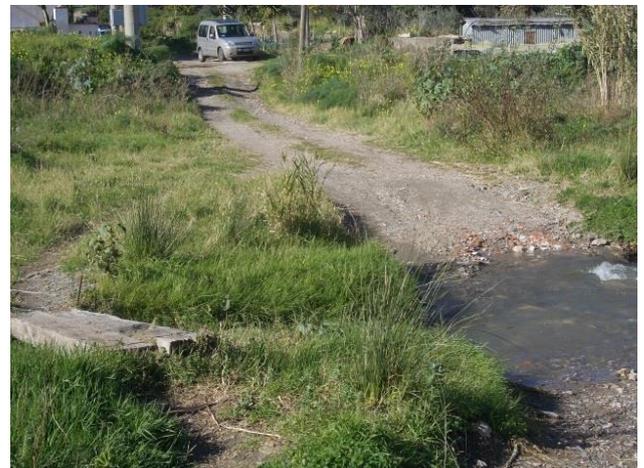
- Il passaggio del fiume è in questo tratto molto disagiata, data la presenza frequente d'acqua, ed è impossibile per un'auto (considerato anche il fossato scavato dalle acque); è difficile anche passare a piedi, tanto che vi sono state gettate sopra due traversine in legno, per consentire il passaggio senza bagnarsi (foto sopra).

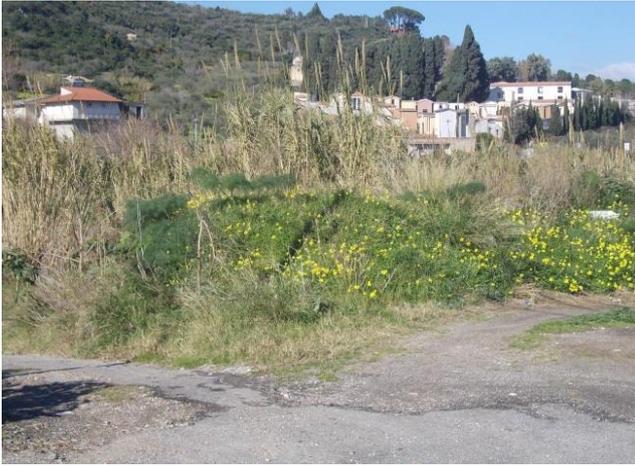
- L'unica "strada" (o meglio "pista") percorribile da quel varco è quella che poi prosegue verso Marina (nella foto accanto, quella verso destra), a cui però si può accedere tranquillamente anche dal varco posto di fronte a Via della Porta Nuova.

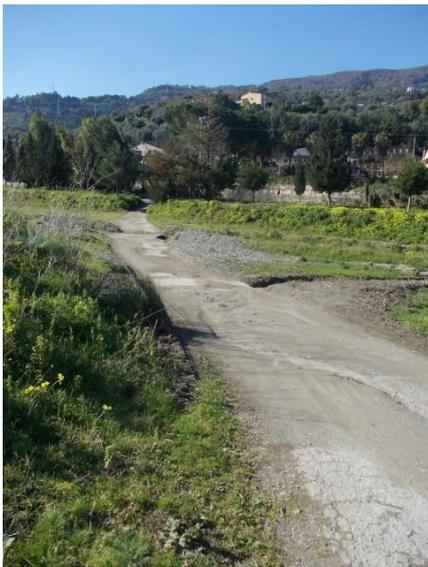
- Questo varco, al contrario dell'altro, è piuttosto rilevato rispetto all'alveo ed obliquo sia da una parte che dall'altra e non crea, perciò, rischio di esondazione . E' senza dubbio più sicuro ed agevole, inoltre, del

piccolo ponte posto poco più a monte. La via di attraversamento, infine, (visibile nella foto accanto)

non costituisce un ostacolo alle acque neanche nel caso di una piena improvvisa. Può quindi essere lasciato aperto.

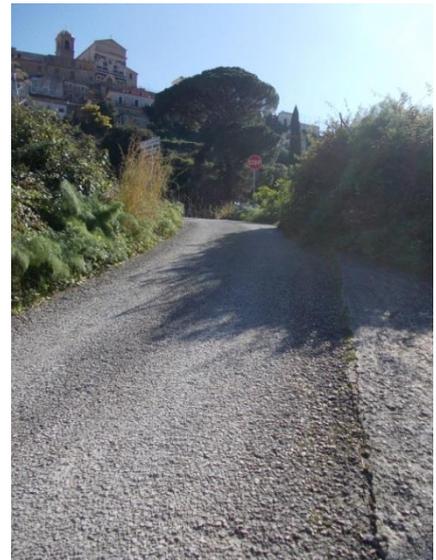
- Dal tratto di lungofiume visibile oltre torrente (nella foto sopra) dovrebbe partire la strada di raccordo tra Contrada Olmo e Via Nicolò la Mendola, che dovrebbe costeggiare comunque il fiume dalla parte esterna agli argini, là dove questi sono presenti (vedi foto accanto) e non seguire la pista che è oggi presente all'interno.

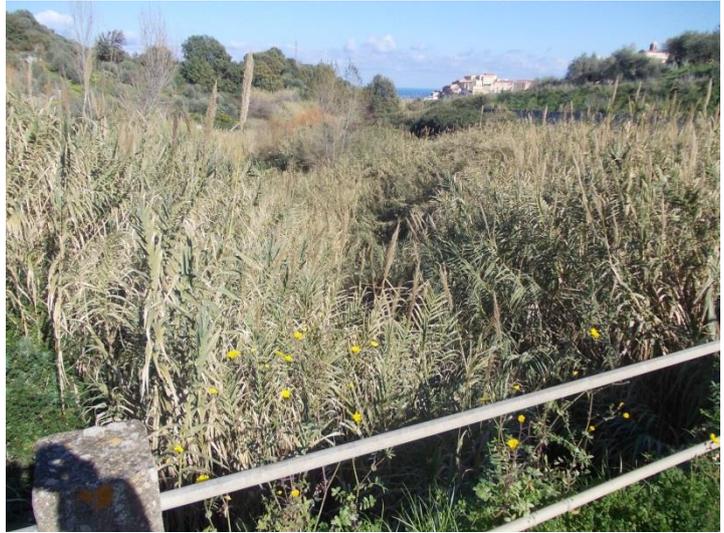
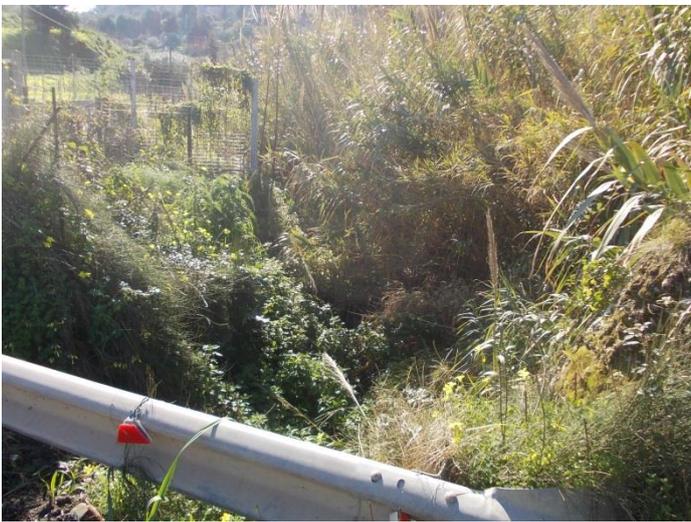
Abbastanza buona, al momento, nel tratto che va dal varco di Via Porta Nuova al mare, è piuttosto critica nel tratto più alto, in corrispondenza dell'ultimo ponte, in Contrada Fiumitello o Fontanarame (vedi foto accanto e sotto), dove la vegetazione è tanto fitta da nascondere l'acqua

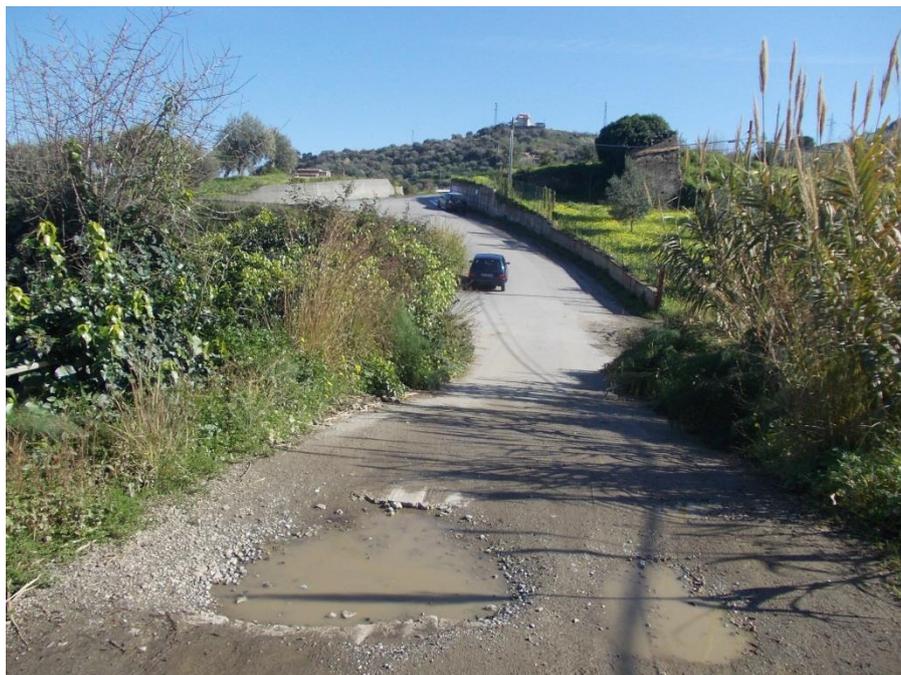
Anche se in questo punto non c'è rischio di esondazione, perché l'alveo è molto più basso dell'ultimo tratto di Via Fiume (come si vede nella foto sotto), potrebbe risultare pericoloso attraversare il ponte, soprattutto al buio, in un momento di piogge intense e di ingrossamento del torrente.

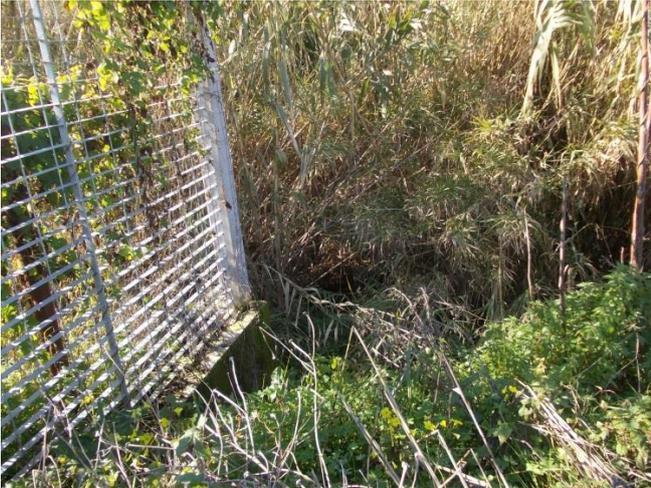
In questo tratto c'è peraltro una vistosa invasione dell'alveo del fiume. Come si vede nella foto accanto, la recinzione in metallo, piuttosto consistente, arriva fino a dentro il letto del torrente. Dato che non ci sono coltivazioni e che la proprietà recintata appare abbastanza vasta da consentirlo, sarebbe necessario

chiedere al proprietario di spostare la recinzione in linea con gli argini del fiume costruiti più in basso.

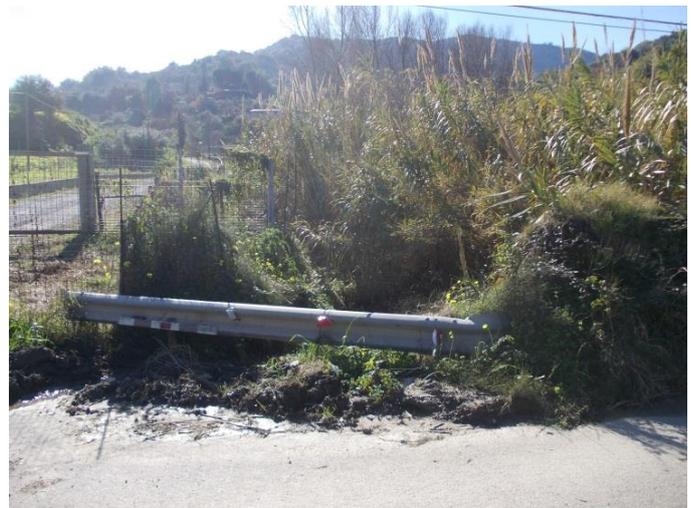
In questa seconda foto è visibile come la recinzione si spinga oltre la spalletta metallica del ponte, che raccorda la strada al tratto rimanente di un antico muro di protezione del ponte.

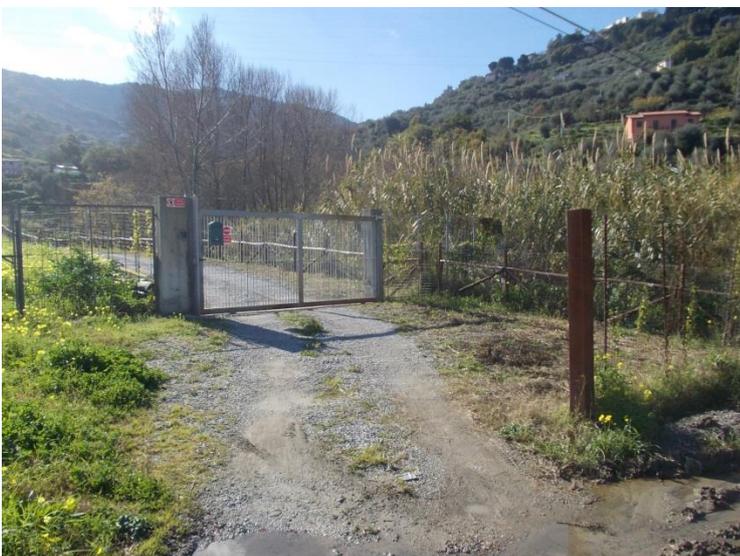
In quest'ultima inquadratura è visibile come la strada di accesso devii verso l'alveo, anche se non ci sono coltivazioni.
