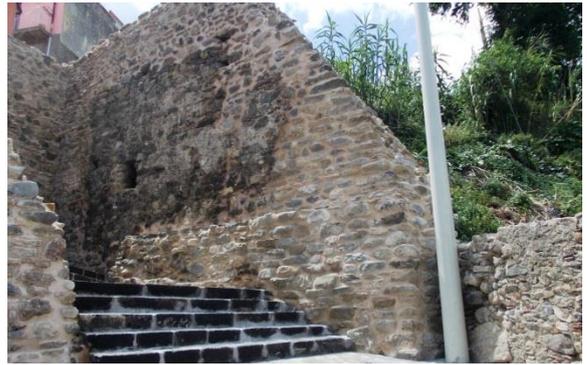
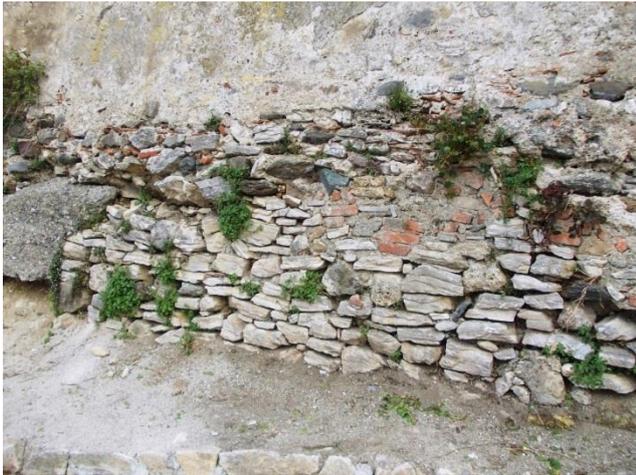
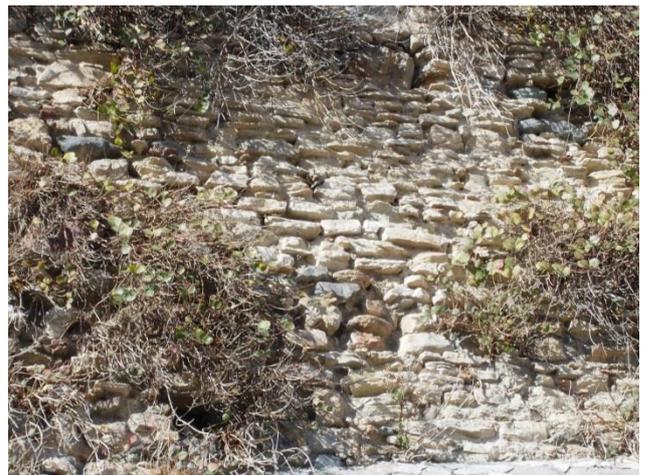
nella parete che, per chi sale, resta a destra della Porta, come si vede nella foto accanto) con pietre tutte uguali, molto più distanziate tra loro ed annegate in una malta molto densa. Riportiamo per chiarezza altri due tratti delle vecchie mura, uno posto poco più in basso di questo, l'altro prospiciente Via Garibaldi (vedi foto sotto).

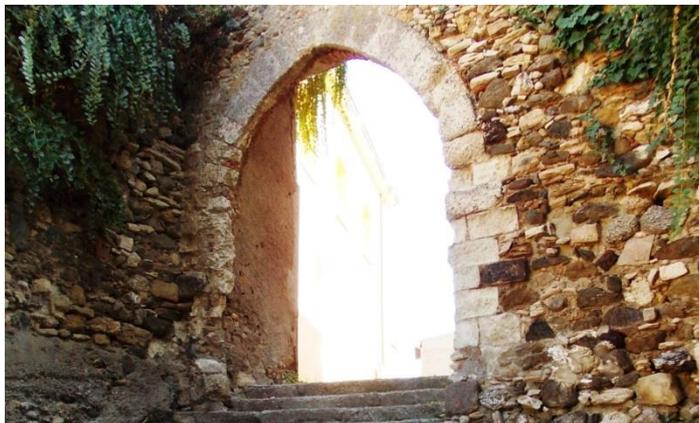
precisano che il profilo dell'arco in sesto acuto della Porta è “marcato in conci riquadrati in pietra bianca detta *di Siracusa*”, che si estraeva però, probabilmente, in cave locali, aperte sul Monte Meliuso, con inserti cromatici neri, creati da conci di pietra lavica dello Stromboli. Questi ultimi erano in

effetti solo due, ben allineati e lievemente aggettanti, come a rimarcare qualcosa (foto sopra).

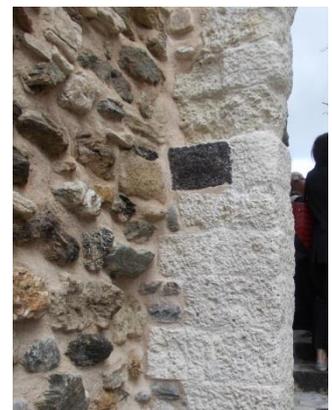
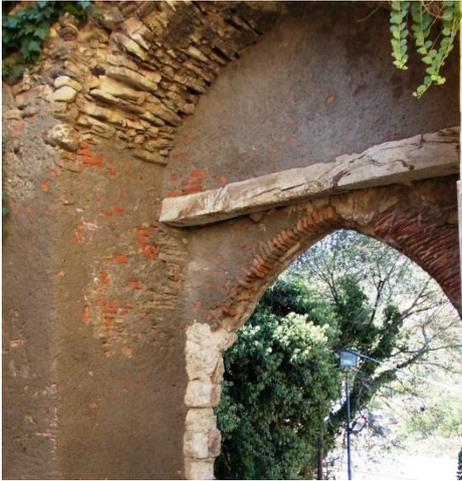
Dopo il restauro (foto a destra) quello di sinistra appare ora leggermente rialzato (a causa del totale rifacimento della parte inferiore dello stipite) e quasi come una semplice macchia di colore, con funzioni solo estetiche.

Dalla parte interna, invece, non c'erano conci bianchi nella parte superiore della porta, dove erano visibili i mattoni

sapientemente utilizzati per creare strutturalmente l'arco a sesto acuto, come è ben visibile nella foto qui a sinistra, dove si può notare anche lo scempio compiuto in anni recenti quando, per evitare distacchi del materiale antico, si era economicamente ricoperto tutto con del cemento, gettato a rinzaffo. Il fatto, comunque, che questi mattoni fossero perfettamente a filo con i conci degli stipiti autorizza a credere che fossero a vista anche originariamente. Oggi, invece, sono stati ricoperti da sottili lamine dello stesso materiale dei conci, giustapposte in aderenza ai mattoni (foto sotto)

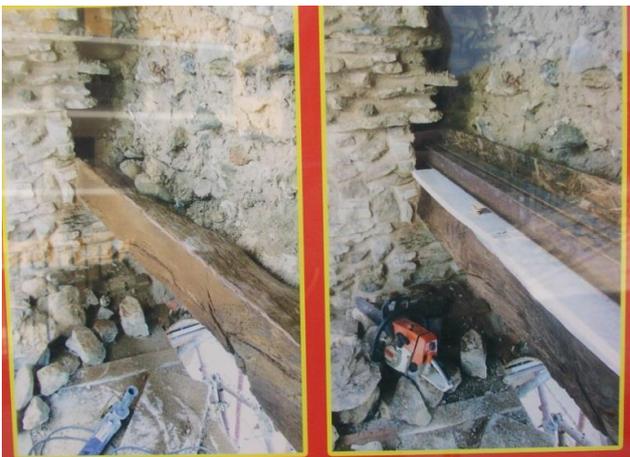
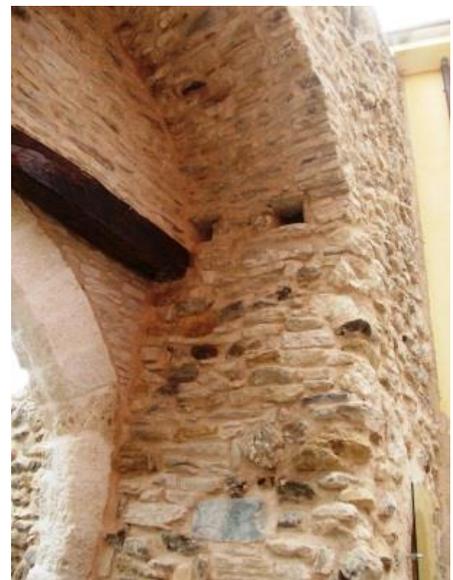
Un intervento di totale rifacimento è stato eseguito anche nella parte sopra la trave in legno, dietro la quale è stata inserita un'altra trave in ferro, come è visibile nella foto sotto a sinistra, esposta nella bacheca illustrativa, collocata ora nella strada di accesso alla Porta da Via Fiume, e coprendo poi il tutto con mattoni posti orizzontalmente sopra la trave in legno, che dopo il restauro appare appesantita e, a parere di molti, innaturalmente lucida (a destra).

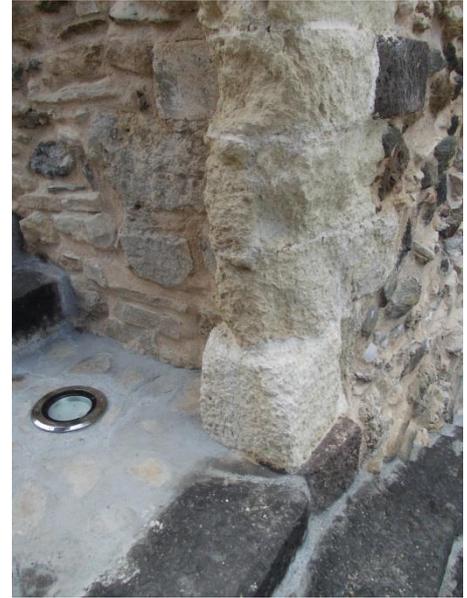
I progettisti sottolineavano anche, nel progetto iniziale, che la soglia originaria era stata coperta (negli anni '50) da gradini in pietra lavica, che non avevano rispettato l'andamento originario della porta. Gli abitanti più anziani del rione ricordano perfettamente che la porta di legno (che esisteva ancora fino al 1943) si chiudeva in senso leggermente trasversale rispetto all'arco, come attestavano le tracce dei cardini sul bastione di destra. Il restauro di oggi, però, ha cancellato definitivamente queste tracce, adombrate solo da un lieve incavo, appena visibile al centro dello stipite nella foto accanto, e ha ricollocato i gradini in pietra lavica con un'ulteriore deviazione dal tracciato precedente, cosicché la porta appare oggi come “raddrizzata”, grazie anche all'innaturale avanzamento dello stipite di sinistra, completamente ricostruito e leggermente spostato in avanti (vedi foto sotto a sinistra).

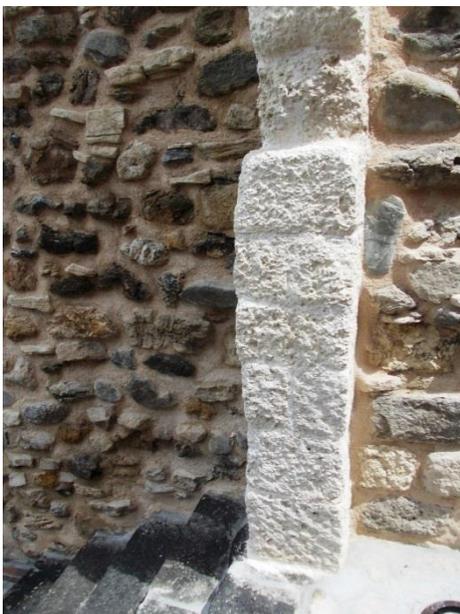
Il restauro, inoltre, ha continuato ad ignorare i vecchi gradini in arenaria della soglia, emersi durante i lavori (vedi sotto a destra).

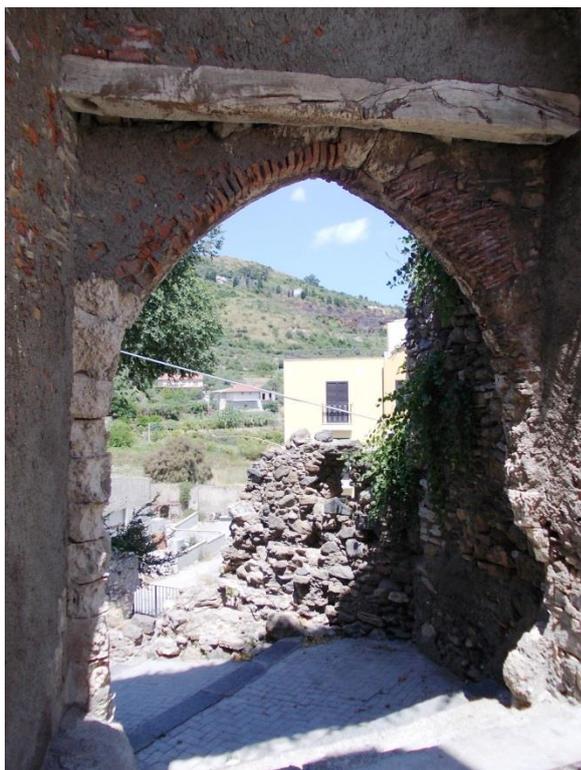
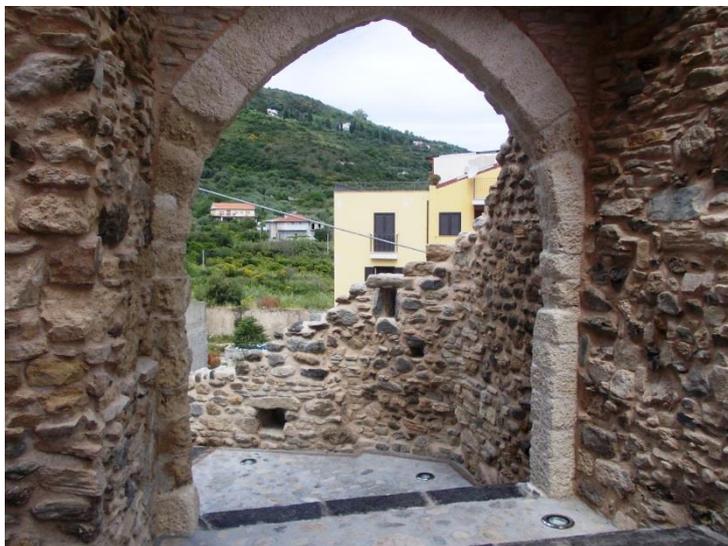
Un totale rifacimento ha riguardato anche il *rivellino* antistante la porta, con due feritoie ad altezza diversa. Ne è stato modificato radicalmente sia il posizionamento delle feritoie che il profilo, modificando anche la visibilità della porta dal basso. Infine della rampa di accesso (che prima degli anni '50 non aveva gradini, per agevolare l'accesso ad animali e carri) è stata modificata solo la *pavimentazione*, sostituendo le mattonelle in asfalto pressato, tipiche del dopoguerra, con pietre avanzate dal muro, annegate in uno strato (purtroppo molto irregolare) di cemento.

Nelle foto sotto è visibile il rivellino con le feritoie (prima e dopo il restauro) .

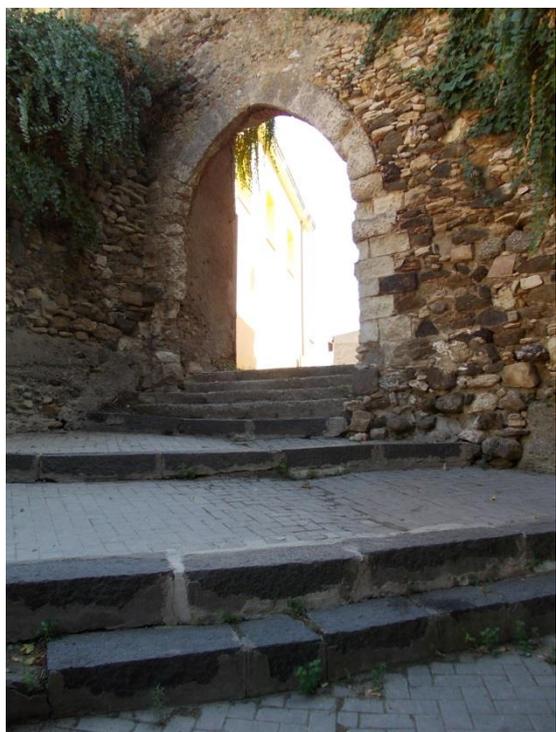
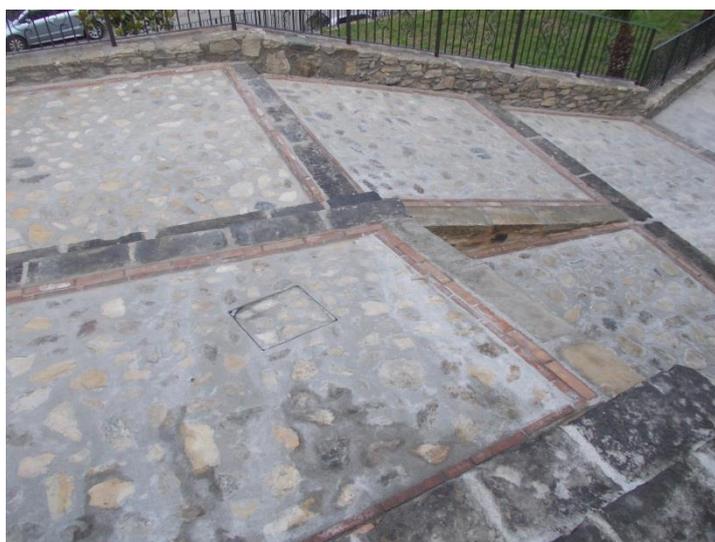
Il cambiamento del piano di calpestio della rampa di accesso (prima e dopo).
