Aggiornamento del Piano Stralcio di Bacino
per l'Assetto Idrogeologico (P.A.I.)
(Art. 67 del D.Lgs. 3 Aprile 2006, n. 152 e ss. mm. ii.)

Previsione di Aggiornamento

RELAZIONE
COMUNE DI PATTI

Comune interessato: **PATTI (ME)**

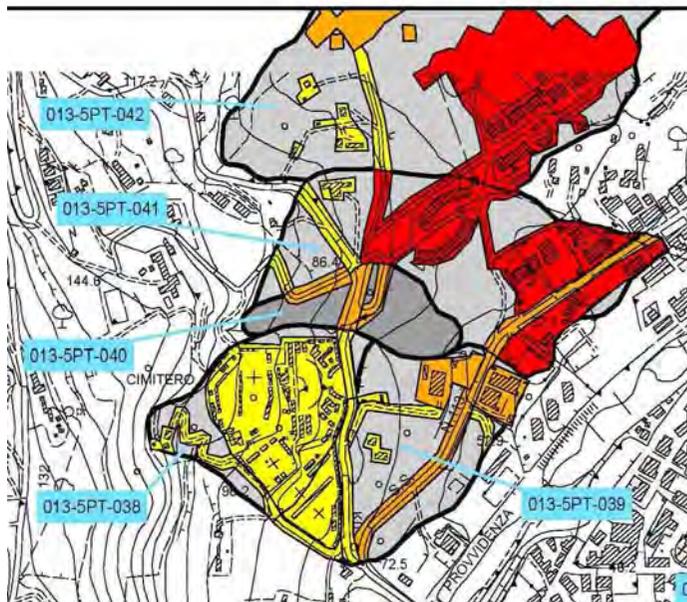
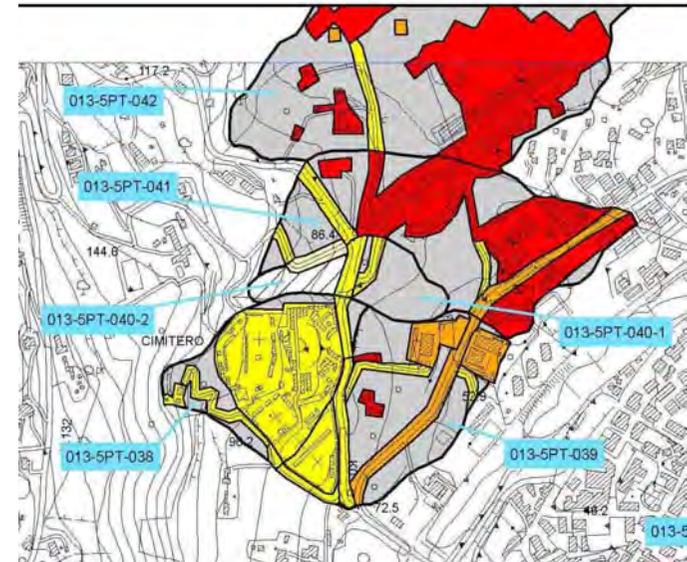
STRALCIO CARTOGRAFICO N. 1

Carta della pericolosità e del rischio geomorfologico
 DPR n. 288 del 05/07/2007 - Area territoriale tra T.te Timeto e F.ra di Naso (013), Bacino Idrografico della F.ra di Naso (014), Area territoriale tra F.ra di Naso e F.ra di Zappulla (015), Bacino Idrografico della F.ra di Zappulla ed area tra F.ra di Zappulla e F. Rosmarino (016)

Carta della pericolosità e del rischio geomorfologico
Previsione di aggiornamento - Area territoriale tra T.te Timeto e F.ra di Naso (013), Bacino Idrografico della F.ra di Naso (014), Area territoriale tra F.ra di Naso e F.ra di Zappulla (015), Bacino Idrografico della F.ra di Zappulla ed area tra F.ra di Zappulla e F. Rosmarino (016)

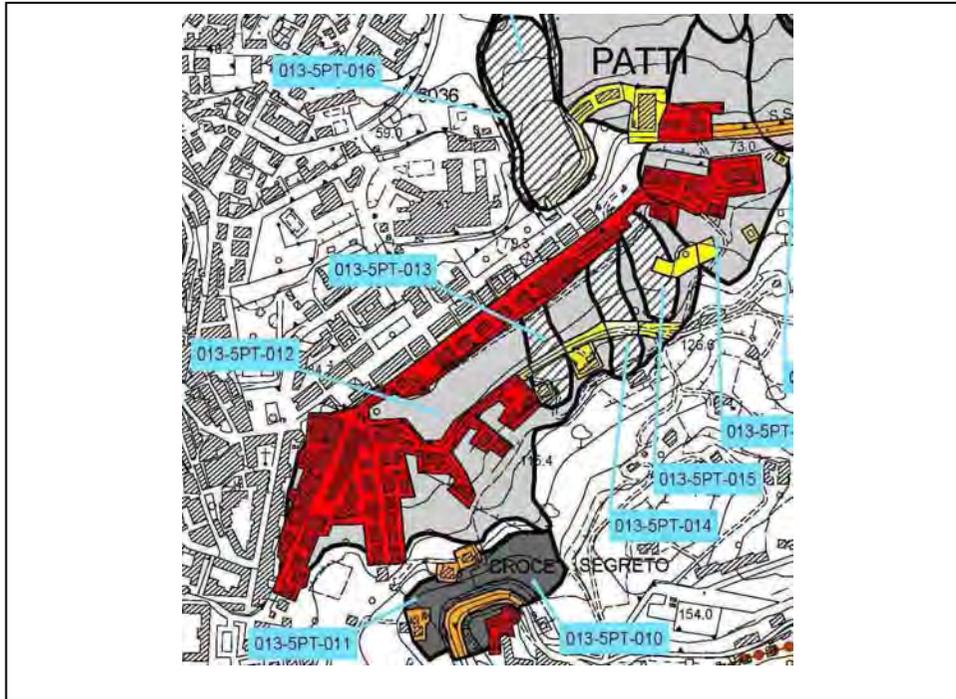
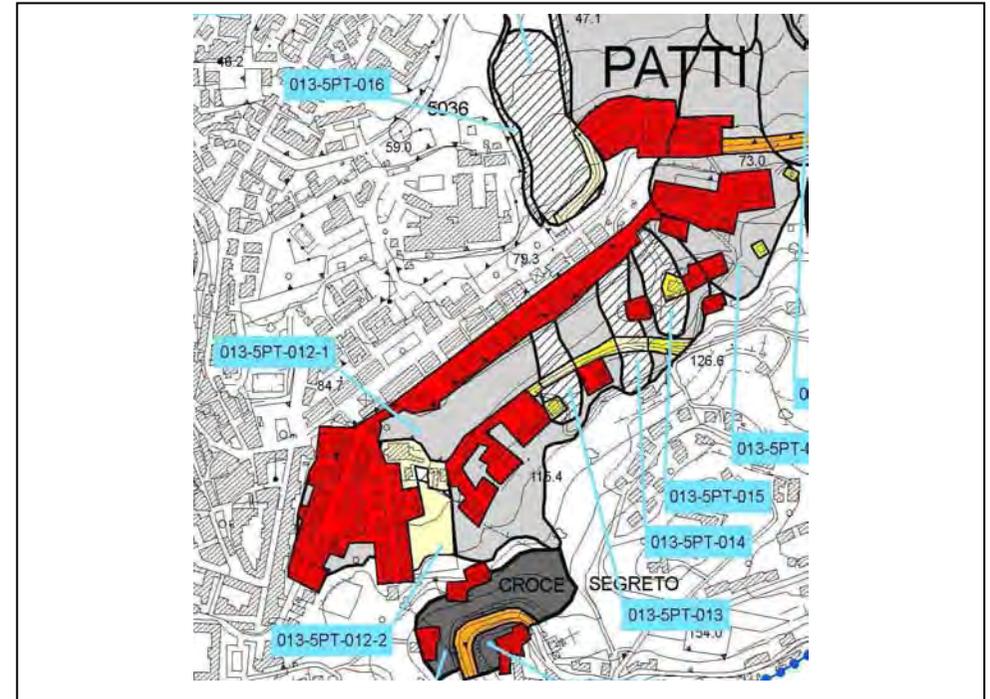
STRALCIO CARTOGRAFICO N. 2

Carta della pericolosità e del rischio geomorfologico
 DPR n. 288 del 05/07/2007 - Area territoriale tra T.te Timeto e F.ra di Naso (013), Bacino Idrografico della F.ra di Naso (014), Area territoriale tra F.ra di Naso e F.ra di Zappulla (015), Bacino Idrografico della F.ra di Zappulla ed area tra F.ra di Zappulla e F. Rosmarino (016)

Distinta la parte attiva dalla parte stabilizzata del dissesto originario 013-5PT-012

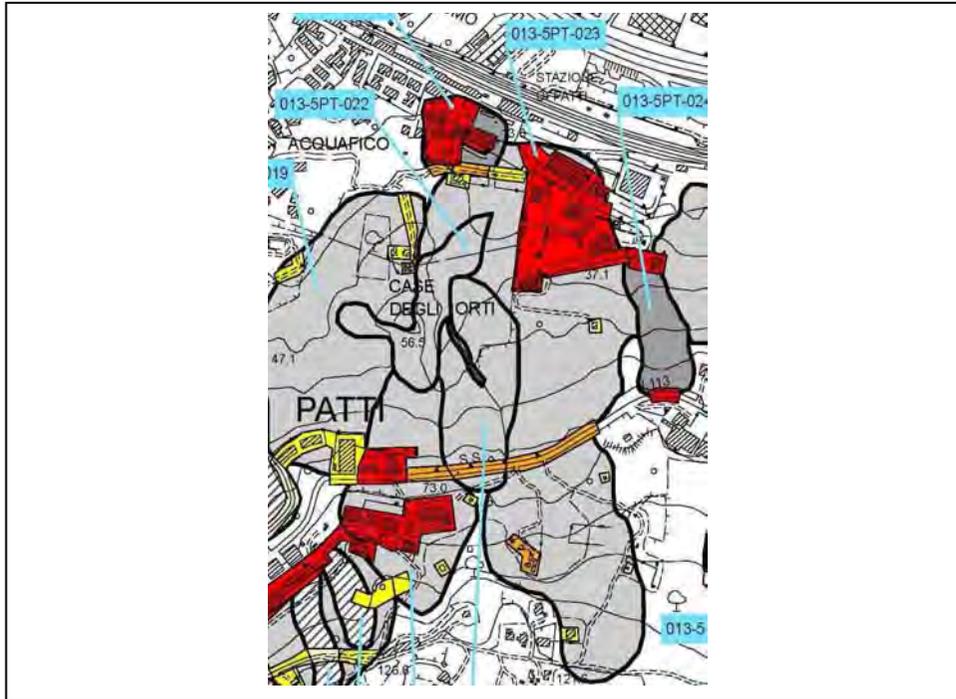
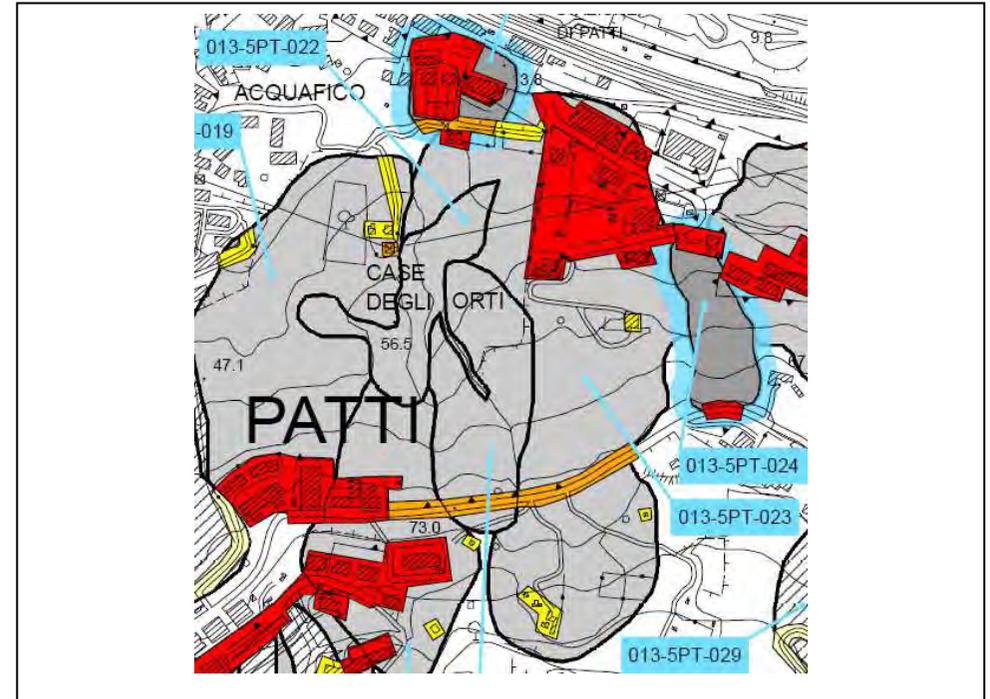
STRALCIO CARTOGRAFICO N. 3

Carta della pericolosità e del rischio geomorfologico
 DPR n. 288 del 05/07/2007 - Area territoriale tra T.te Timeto e F.ra di Naso (013), Bacino Idrografico della F.ra di Naso (014), Area territoriale tra F.ra di Naso e F.ra di Zappulla (015), Bacino Idrografico della F.ra di Zappulla ed area tra F.ra di Zappulla e F. Rosmarino (016)

Carta della pericolosità e del rischio geomorfologico
Previsione di aggiornamento - Area territoriale tra T.te Timeto e F.ra di Naso (013), Bacino Idrografico della F.ra di Naso (014), Area territoriale tra F.ra di Naso e F.ra di Zappulla (015), Bacino Idrografico della F.ra di Zappulla ed area tra F.ra di Zappulla e F. Rosmarino (016)

Modificata la perimetrazione del dissesto per riduzione del corpo di frana nella parte meridionale

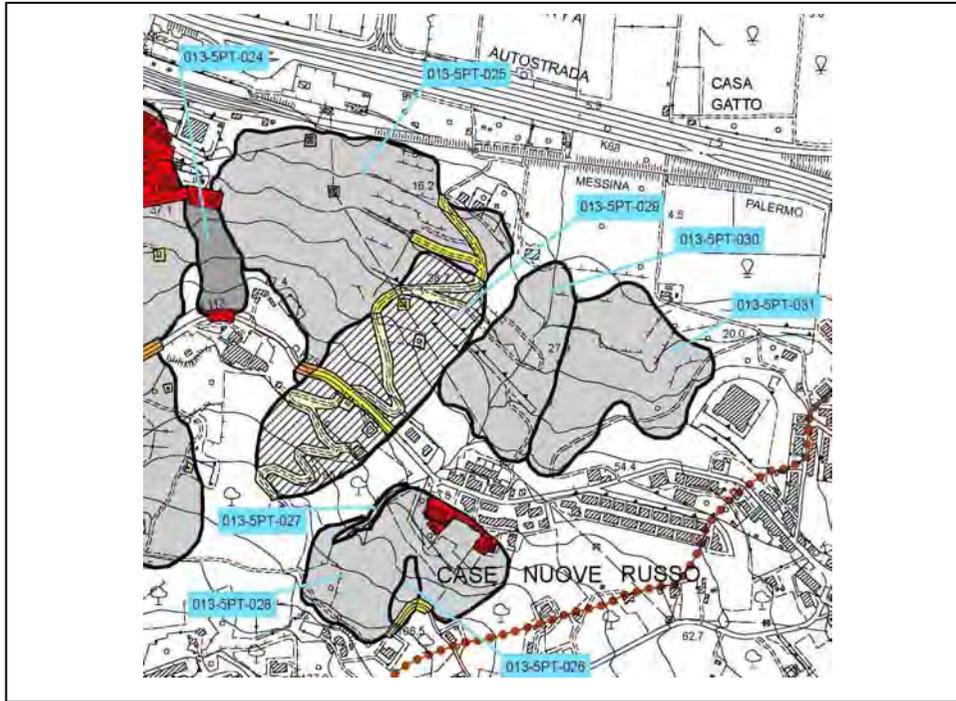
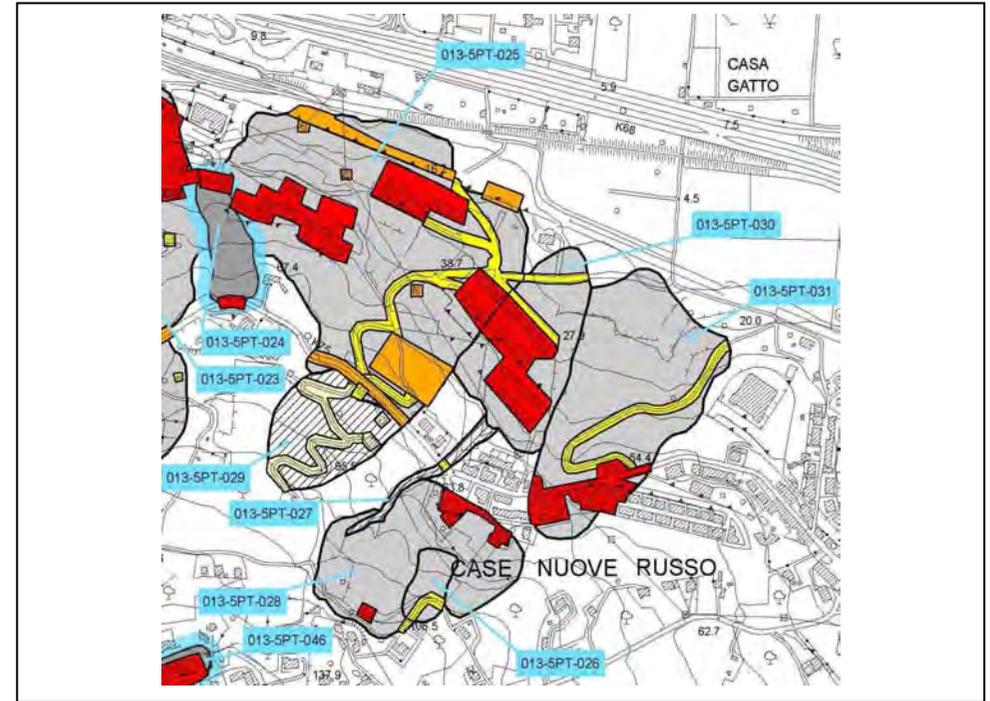
STRALCIO CARTOGRAFICO N. 4

Carta della pericolosità e del rischio geomorfologico
 DPR n. 288 del 05/07/2007 - Area territoriale tra T.te Timeto e F.ra di Naso (013), Bacino Idrografico della F.ra di Naso (014), Area territoriale tra F.ra di Naso e F.ra di Zappulla (015), Bacino Idrografico della F.ra di Zappulla ed area tra F.ra di Zappulla e F. Rosmarino (016)

Carta della pericolosità e del rischio geomorfologico
Previsione di aggiornamento - Area territoriale tra T.te Timeto e F.ra di Naso (013), Bacino Idrografico della F.ra di Naso (014), Area territoriale tra F.ra di Naso e F.ra di Zappulla (015), Bacino Idrografico della F.ra di Zappulla ed area tra F.ra di Zappulla e F. Rosmarino (016)

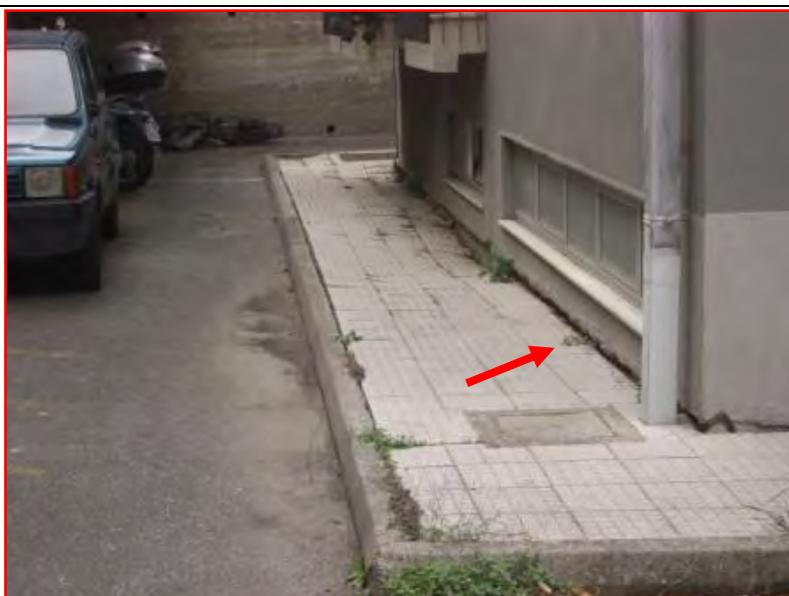
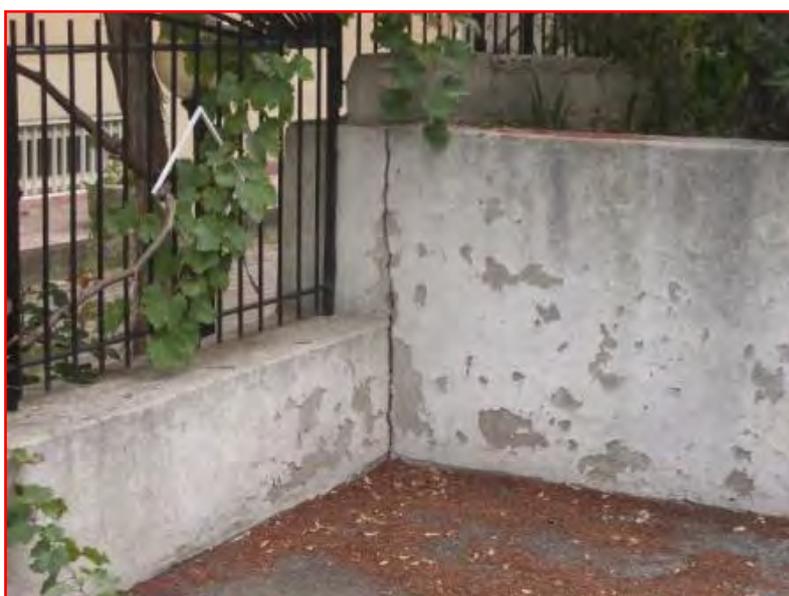
Foto 1 - San Giovanni – Dissesto 013-5PT-046.
Fratture e cedimenti nei fabbricati e nei muri

In quest'area posta a sud-est del centro abitato di Patti, è stata censita una nuova frana complessa attiva che determina un'area a pericolosità elevata (P3). Gli elementi del centro abitato (E4) coinvolti dal dissesto, come la Via Aldo Moro e alcuni fabbricati (*Foto 1, 2, 3 e 4, Report fotografico*), posti a monte e a valle della strada (Case IACP) risultano a rischio molto elevato (R4). Attorno all'area in pericolosità è stata perimetrata una fascia di rispetto di 20 metri, considerata come area di probabile evoluzione del dissesto, così come previsto dal Decreto n. 109 del 15/04/2015, in cui si hanno le stesse limitazioni d'uso del **sito d'attenzione** del PAI Sicilia.

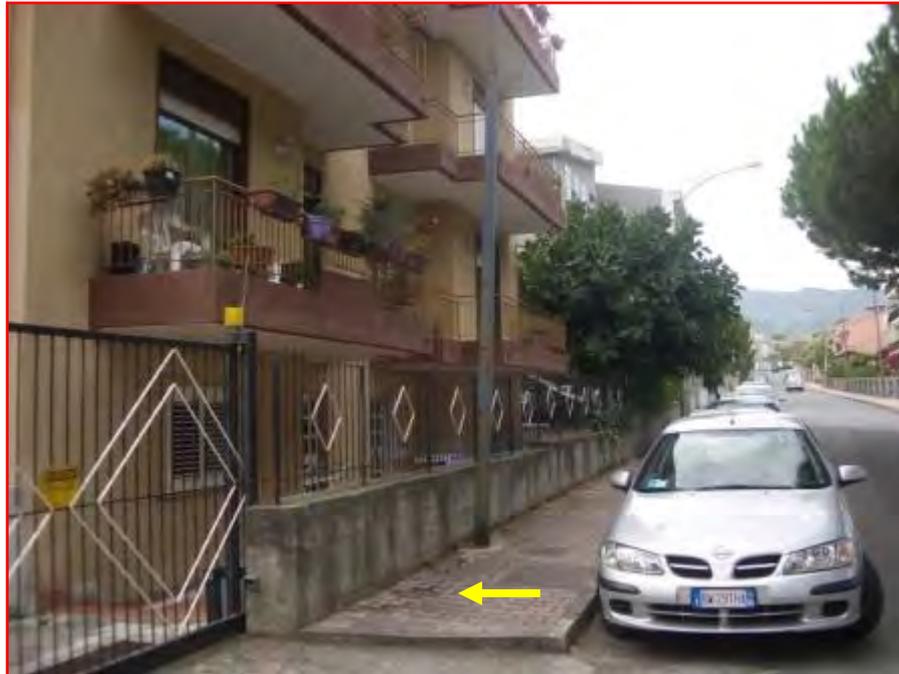
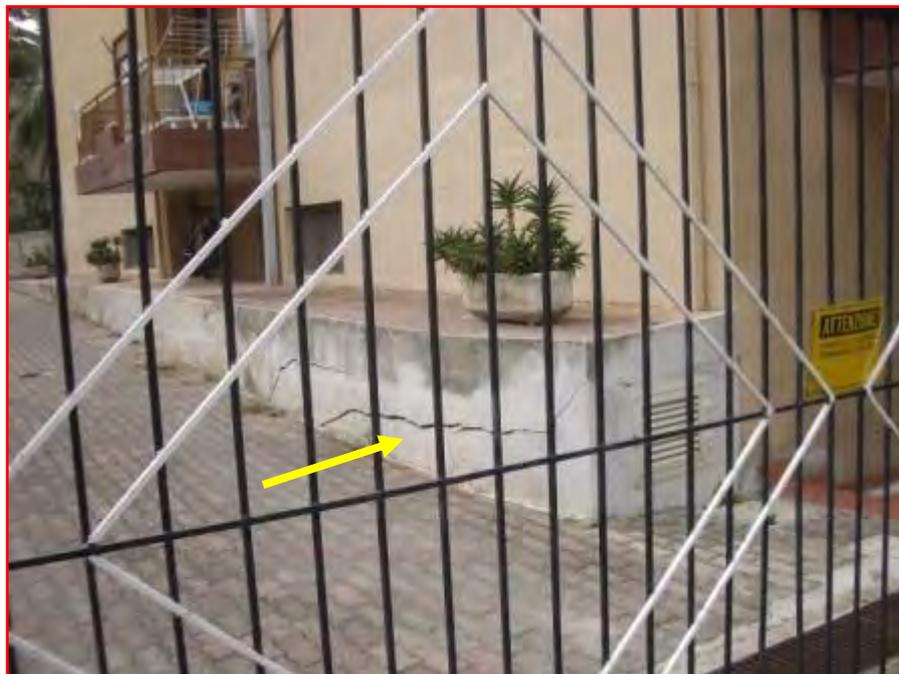
Foto 2 - San Giovanni – Dissesto 013-5PT-046.
Via Aldo Moro – Cedimenti lungo il marciapiede e nei fabbricati

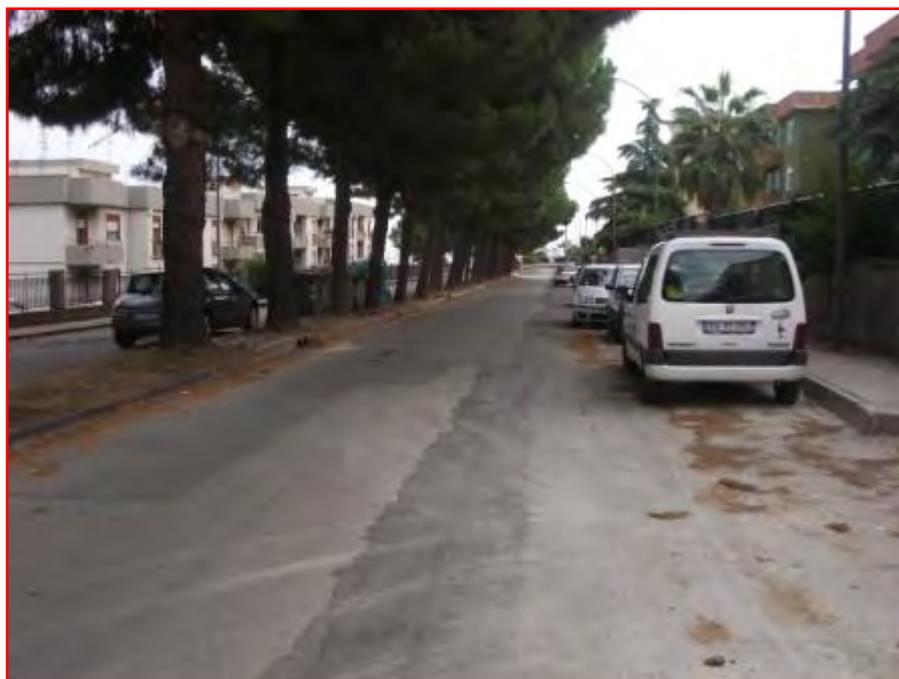
Foto 3 - San Giovanni – Dissesto 013-5PT-046.
Panoramica della Via Aldo Moro

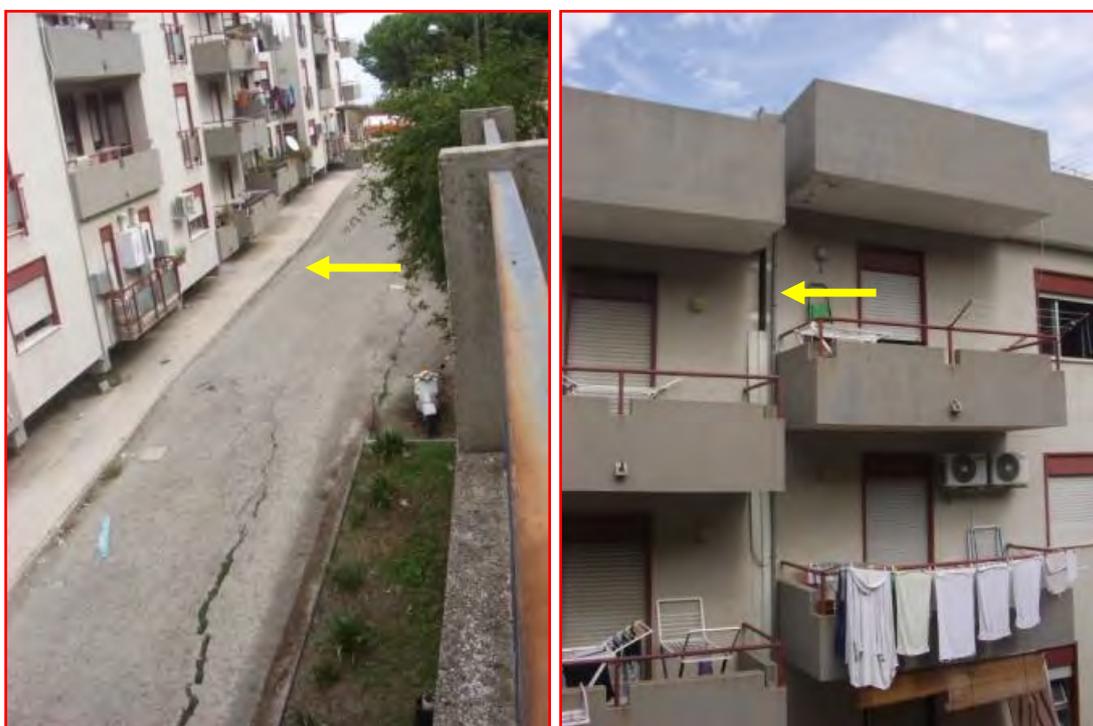
Foto 4 - San Giovanni – Dissesto 013-5PT-046.
Case IACP, dissesti lungo la strada e rigetto nei giunti strutturali

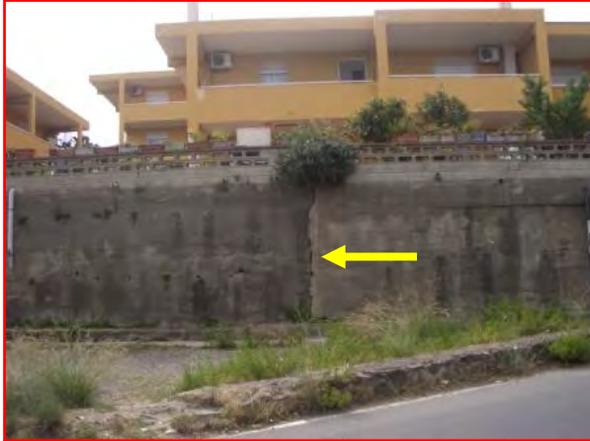
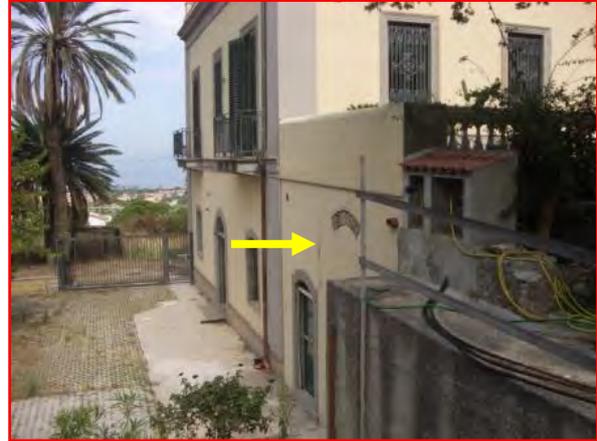
L'area soggetta a deformazione superficiale lenta, attiva, è stata ripermetrata a seguito di una recrudescenza del fenomeno, che ha coinvolto una nuova porzione a monte, compreso un fabbricato in muratura, un tratto della S.S. n°113, alcuni fabbricati di recente costruzione a monte della strada e un tratto della viabilità secondaria (*vedi stralcio cartografico n. 4 e Foto n. 5, 6, 7 e 8 del Report fotografico*). Il livello di pericolosità

Foto 5 - Località Cuturi – Dissesto 013-5PT-031.
Muro a monte e fabbricato a valle della S.S. n. 113

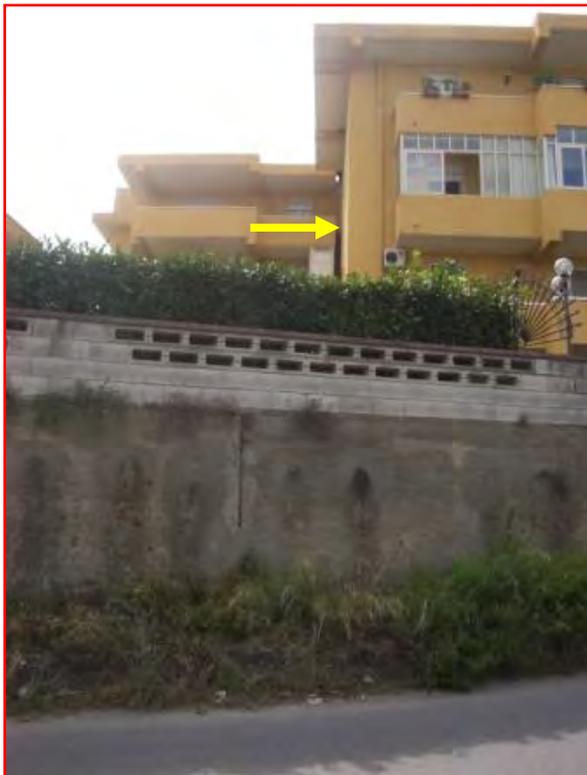
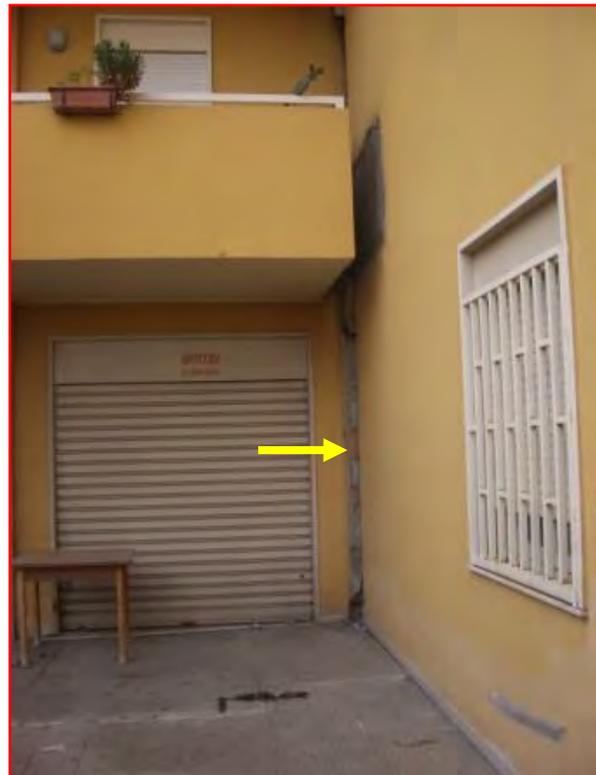
Foto 6 - Località Cuturi – Dissesto 013-5PT-031.
Distacco fra due palazzine del complesso residenziale

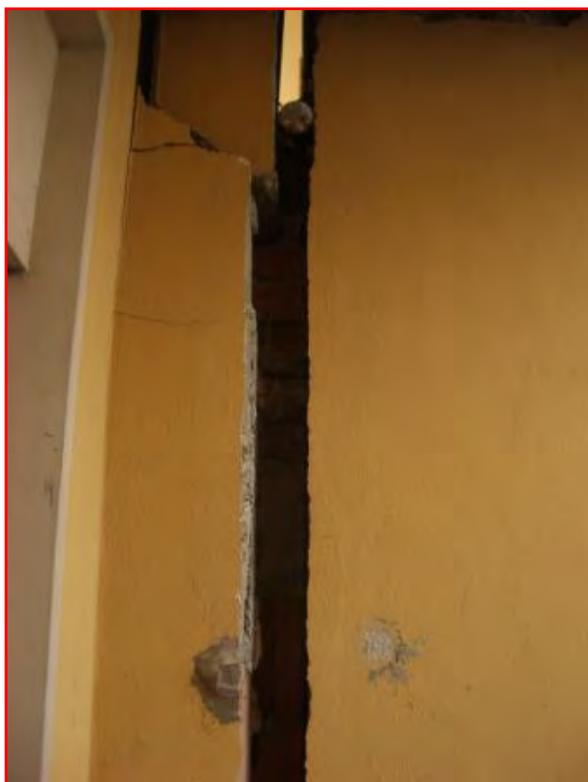
Foto 7 - Località Cuturi – Dissesto 013-5PT-031.
Particolare del fra due palazzine

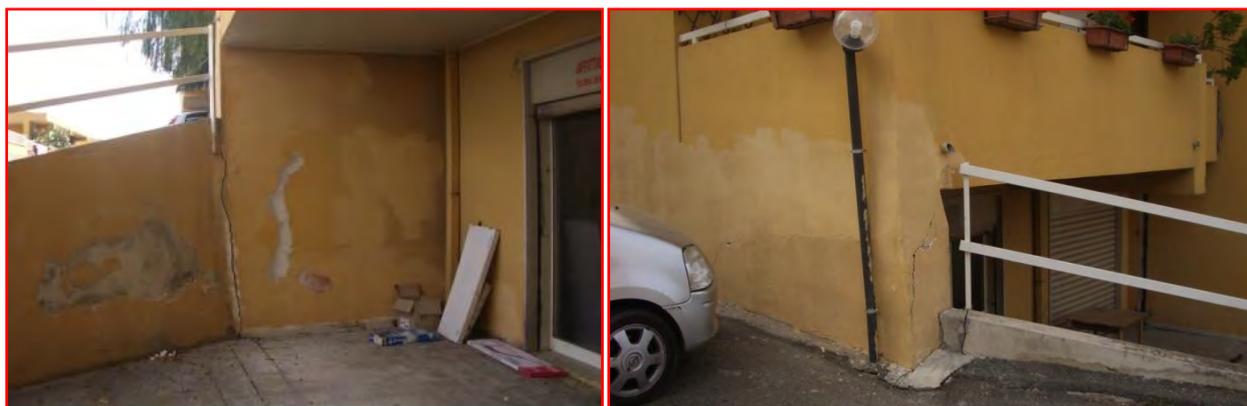
Foto 8 - Località Cuturi – Dissesto 013-5PT-031.
Segni evidenti del dissesto sulle strutture in c.a.

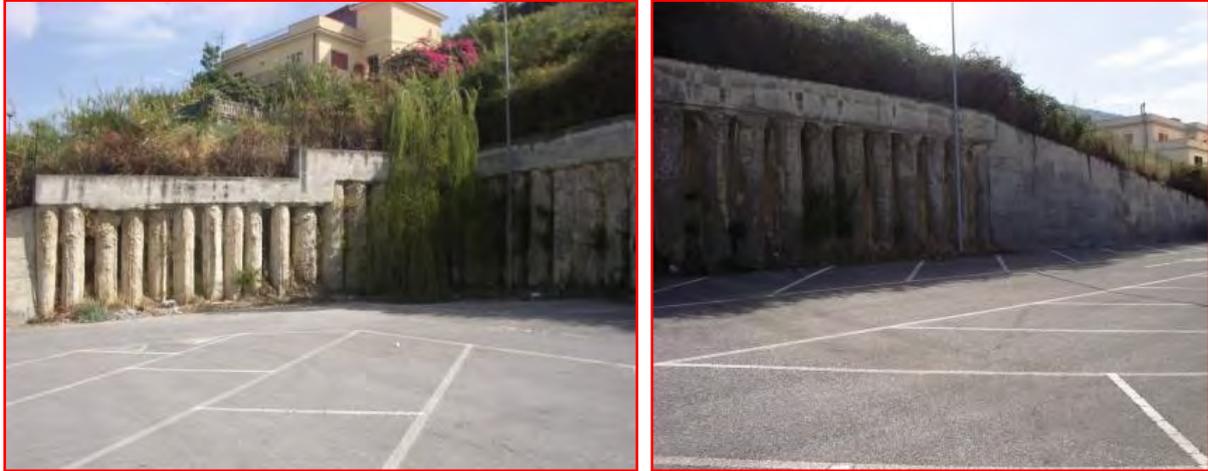
l'altra porzione del dissesto, posta in località **Sant'Antonino-Parcheggi De Gasperi**, interessata da opere di consolidamento (*Foto n. 9 e 10 del Report fotografico*) assume il codice **013-5PT-012-2**; infine, la porzione sud-occidentale del dissesto, in località **Paradiso** (codice **013-5PT-012-1**) è stato oggetto di ripermimetrazione escludendo la parte più meridionale in quanto non interessata dal fenomeno franoso, così come proposto nello studio geologico trasmesso dal Comune di Patti. Pertanto, l'area identificata con il codice 013-5PT-012-1, rimane attiva e risulta a pericolosità media (P2) con la porzione di centro abitato (E4) coinvolta a rischio molto elevato (R4); l'area stabilizzata artificialmente a seguito dei lavori di consolidamento, identificata con il codice 013-5PT-012-2, risulta a pericolosità bassa (P0) e la porzione di centro abitato (E4) risulta a rischio moderato (R1). Ai fini della declassificazione sono stati presi in considerazione solo gli atti presentati dal Comune per i consolidamenti realizzati da Enti pubblici; sono stati tralasciati, invece, i dati relativi alle opere realizzate da privati in quanto incompleti.

Foto 9 - Località Sant'Antonino, a ovest di Fontanelle – *Dissesto 016-5PT-012-2.*
Opere di consolidamento a monte del parcheggio De Gasperi

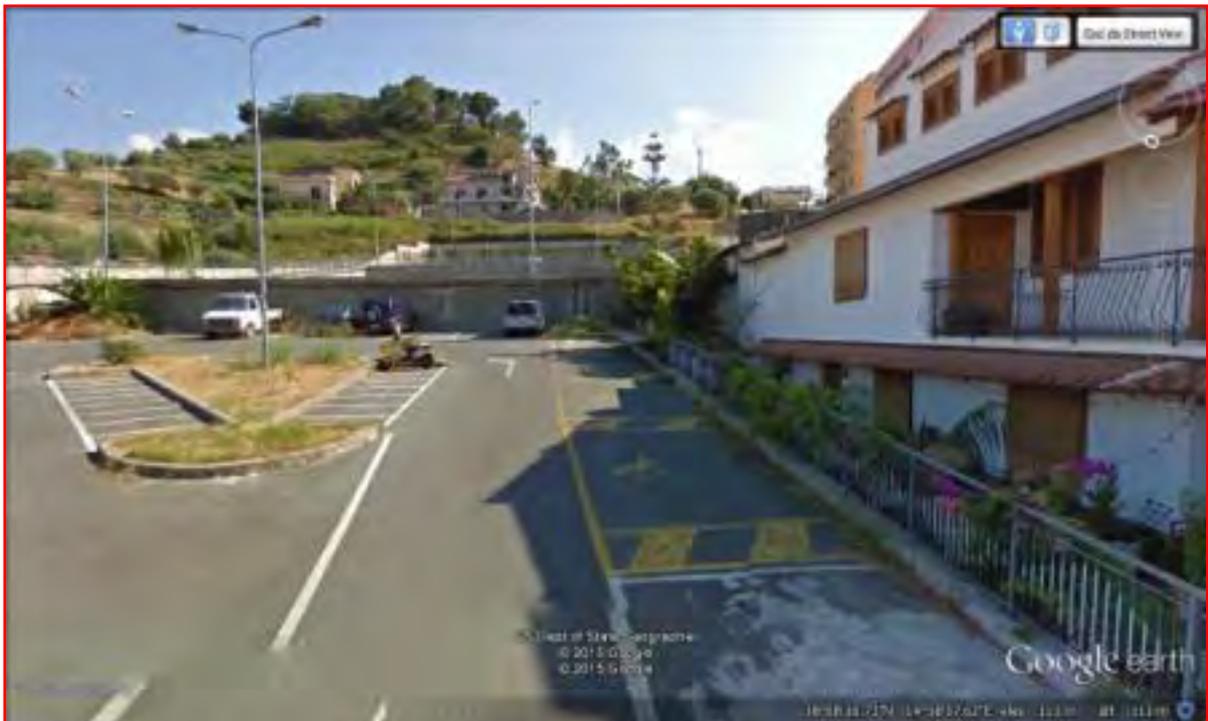
Foto 10 - Panoramica del parcheggio De Gasperi, ripresa da Google Earth
