COORDINAMENTO DELLE CONSULTE TERRITORIALI DI PATTI SEGNALAZIONI SUL TORRENTE PROVVIDENZA (22/02/2016)

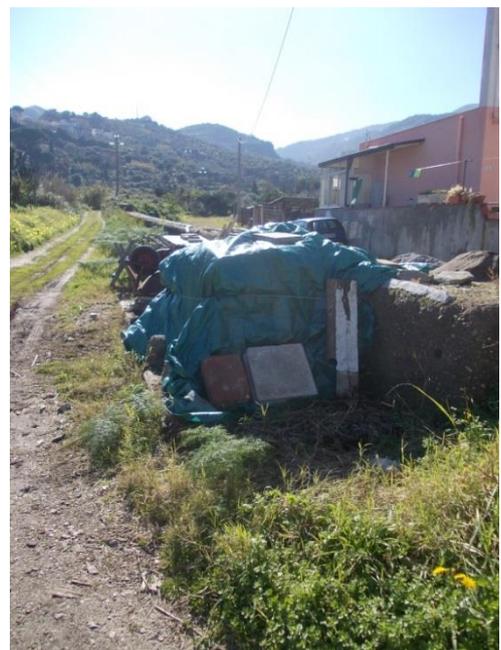
- Dal tratto di lungofiume visibile oltre torrente (nella foto sopra) dovrebbe partire la strada di raccordo tra Contrada Olmo e Via Nicolò la Mendola, che dovrebbe costeggiare comunque il fiume dalla parte esterna agli argini, là dove questi sono presenti (vedi foto accanto) e non seguire la pista che è oggi presente all'interno.
