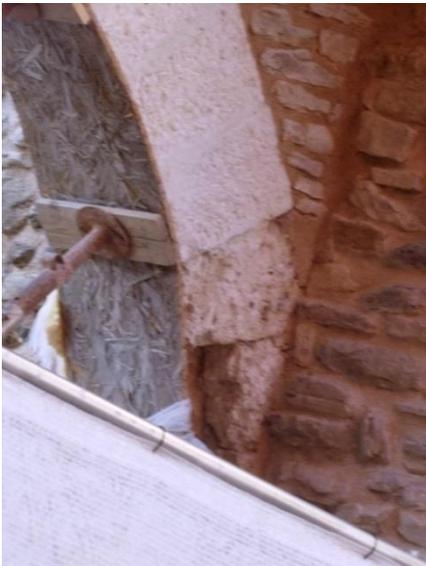
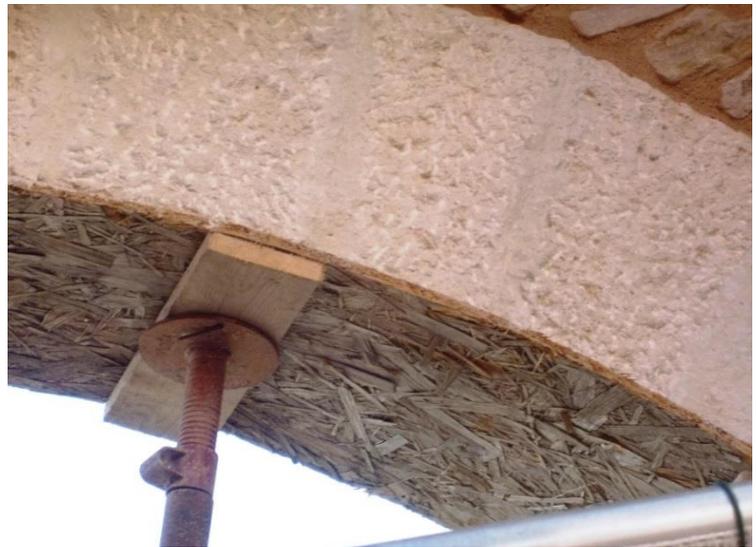
sapientemente utilizzati per creare strutturalmente l'arco a sesto acuto, come è ben visibile nella foto qui a sinistra, dove si può notare anche lo scempio compiuto in anni recenti quando, per evitare distacchi del materiale antico, si era economicamente ricoperto tutto con del cemento, gettato a rinzaffo. Il fatto, comunque, che questi mattoni fossero perfettamente a filo con i conci degli stipiti autorizza a credere che fossero a vista anche originariamente. Oggi, invece, sono stati ricoperti da sottili lamine dello stesso materiale dei conci, giustapposte in aderenza ai mattoni (foto sotto)

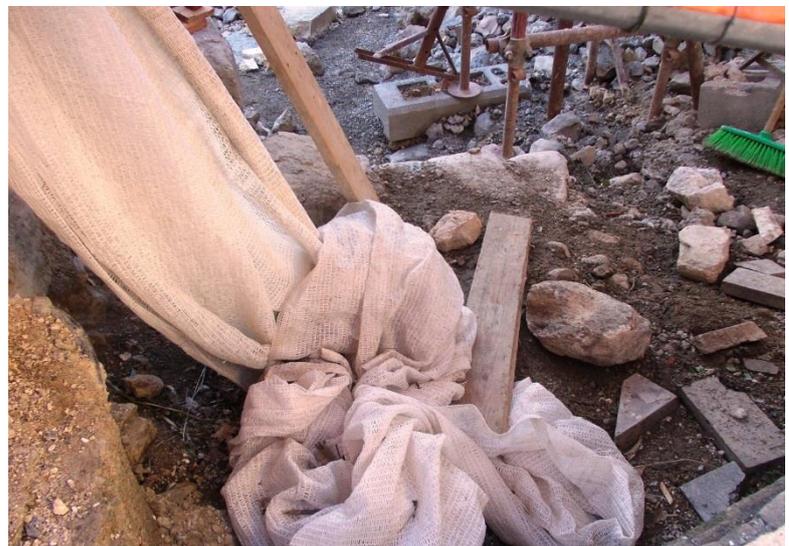
Il restauro, inoltre, ha continuato ad ignorare i vecchi gradini in arenaria della soglia, emersi durante i lavori (vedi sotto a destra).
